Anlaß: DE BiO AK2 6. Sitzung

Abfolge: **Jurahaus-Details an 7 Beispielen aus Bieswang**

Verfasser: Helmut M. Selzer / Christian Süppel

## AK2\_6. Jurahaus

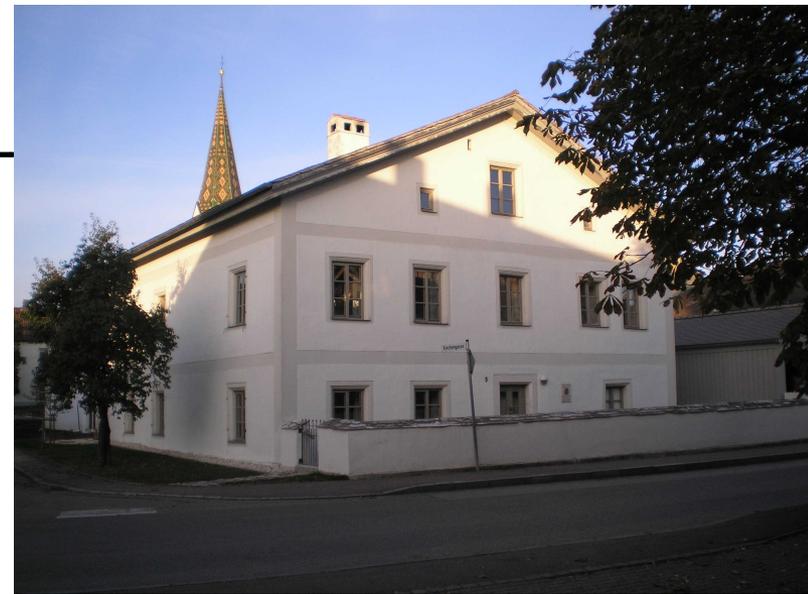
Döderlein / Pfarrhaus    Bj. 1602 / DL  
Fam. Süppel                    Hauptstraße

Annähernd quadratischer Grundriß.

Bruchstein-Mauern; EG ~ 70 cm, OG ~ 60 cm.

Dach-Überstand (Ortgang und Traufe) neu interpretiert.  
Kalkplatten-Dach.

2 historische Kamine mit Dach, neu aufgemauert.

Putz: Freihändiger Auftrag; horizontale und vertikale Lisenen.

2-flügelige Fenster, weit innen liegend, ehemedem mit Fensterläden,  
detailreiche Fensterrahmung.

Kleine DG-Fensteröffnungen, einst ohne Verglasung.

Teilweise starke Umfriedungsmauer zum Schutz vor Wasserstürzen.

In den 1990er Jahren denkmalpflegerisch saniert (Architekt Geisenhof).

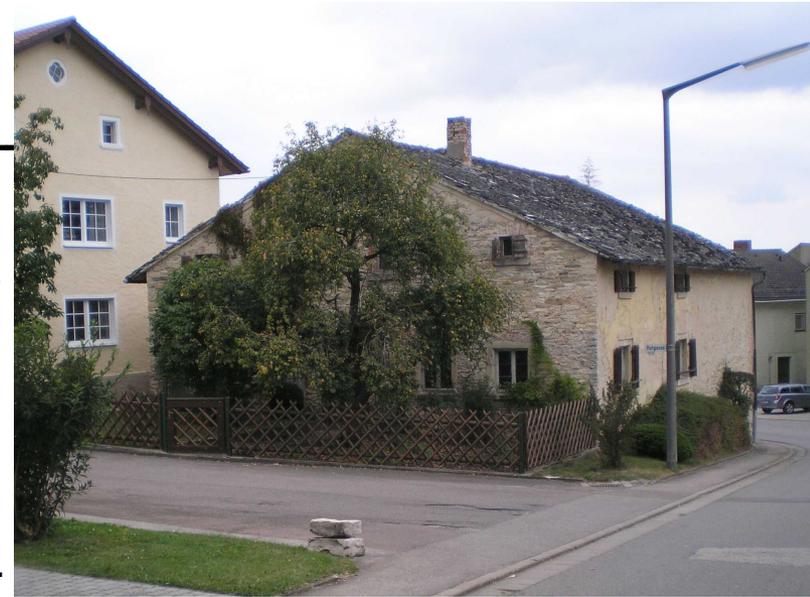
Daechertla-Haus

Wohn- / Scheune-Haus; 1 ½ geschoßig.

Bruchstein-Mauern;  
abgewetterter Kalkputz, schöne Patina; Mauerschließen.

Dach: Kalkplatten, guter Zustand, kaum Verformungen;  
Ortgang gemauert, mauerbündig, leichte Hohlkehle, Traufe mit Überstand.

Kamin aus Klinker gemauert.

Historische Fenster mit Bleisprossen, 2-flügelig; Fensterläden mit  
Querriegel gesichert (regionale Spezialität). Kleine DG-Fensteröffnungen.

Scheunenteil schnörkellos, herb; eindrucksvolle Nordwand.

Markante Lage, ein wichtiges Baudenkmal im Ortsbild.

Grün eingewachsen; verwilderter Süd-Baum; Jägerzaun.

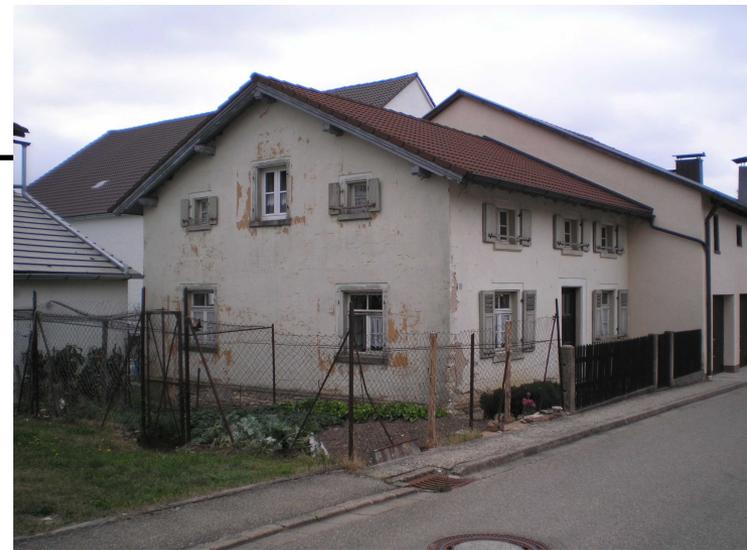
Moa-Hof / Korbhaus Bj. 1935  
Meiergasse

Ehemals Korbhaus, am Hauptgebäude angebaut.

1 ½ geschoßig; annähernd quadratischer Grundriß.

Architektonische Gestaltung Baumeister Loy: Fensteranordnung, Symmetrie, klare Achsen.

Dach-Überstand (Ortgang und Traufe); geschnitzte Pfettenköpfe am Ortgang; profilierte Sparrenköpfe; ursprünglich Kalkplatten. Heute Falz-Ziegel-Deckung; Ortgang-Ziegel.

Putz, 'moderner' Anstrich, nicht mehr ursprünglich.

Fenster 2-flügelig mit Oberlichte; Fensterläden.

Zaun: Betonpfosten, teilweise senkrechte Hanickel, teilweise Maschendraht.

Harmonisches Ensemble zusammen mit dem Pfister-Anwesen.

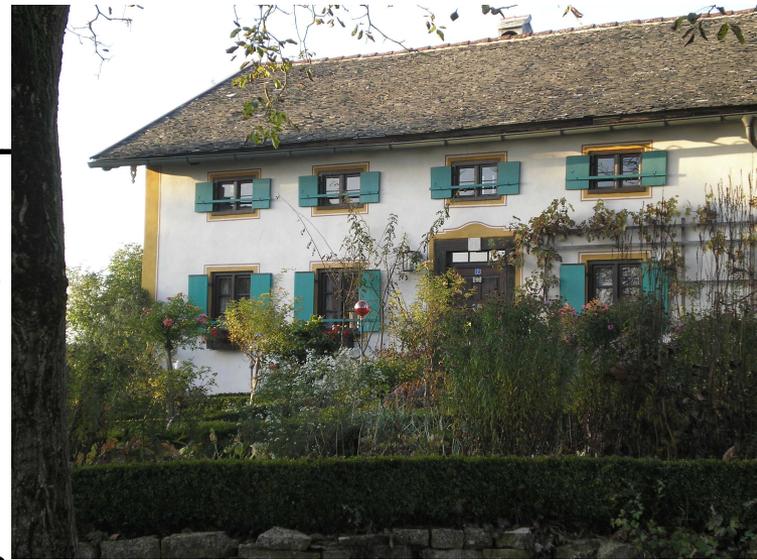
Markl-Haus  
Fam. Markl

1 ½ geschoßig; ehemals Wohn- / Stallhaus.

Mit klassischen Stilmitteln restauriert (Anfang 1980er Jahre).  
Architektonische Gestaltung, strenge Fensteranordnung.

Dach: Kalkplatten; Überstand (Traufe); am Ortgang mit Brett-Überdeckung.  
Überdachter Kamin.

Putz, neuer Auftrag, Fassadenmalerei an Fenstern und Türe (wohl neuere Interpretation), Lisenen.

2-flügelige Fenster, dunkel eingelassen; mit Fensterläden, Querriegel.

Herausgehobener Standort am Hang, weit zurückgesetzt. Bedeutende Gartenanlage, hoher Gestaltwert.

Zaun: Steinsäulen, Hanriegel (halbe Stangli)

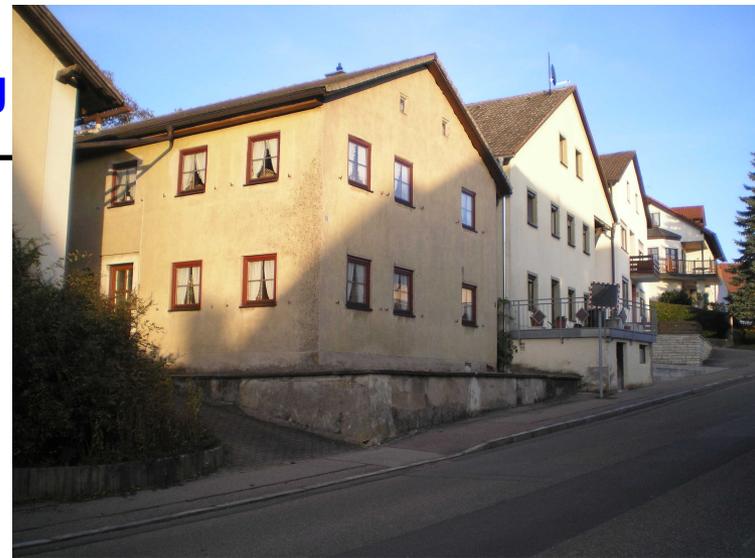
Schnitzlein-Haus      Bj. 1811 / DL  
Fam. Schnitzlein      Hauptstraße

2-geschoßiges Wohnhaus;  
mit angebautem ehemaligen Stall; steht Giebel-seitig zur Hauptstraße.

Bruchstein-Mauerwerk.

Wenig Dach-Überstand (Ortgang und Traufe); mit grauen Betonziegeln gedeckt; einstmals Kalkplatten.

Putz nicht mehr ursprünglich; jüngerer Anstrich.

Fenster ohne Fensterläden; 1-flügelige Form mit innen liegenden Sprossen.

Als Baukörper im Straßenverlauf eingebunden, abgestuftes Niveau;  
Sockelvorbau zur Straße hin.

Wurde in den 1980er Jahren saniert; wird fortlaufend erhalten.

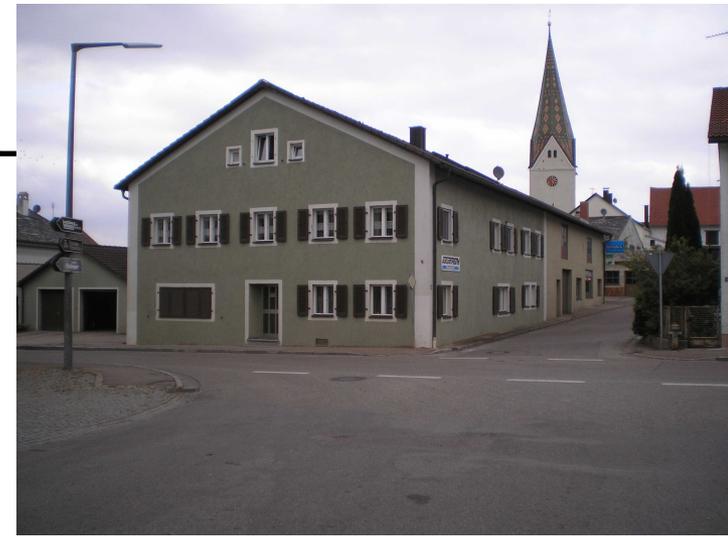
August Roth

Wohnhaus, Büro, Lager unter einem First.

Bruchstein-Mauerwerk, ~ 70 cm; 2-geschoßig mit Kniestock.

Dach: Ortgang und Traufe mit Überstand; flache Neigung, heute Ziegel-Eindeckung.

Putz erneuert 1956; moderner Farbputz ~ 1990. Vertikale und dachschräge Lisenen, Fensterfaschen.

2-flügelige Kasten-Fenster. Fensterläden überall. Das Tor zur einstigen Wagnerwerkstatt wurde um 1956 zum Ladenfenster umgebaut.

Haustürstock weit in den Flez zurückgesetzt.

Dominantes Wohn- und Gewerbehaus an herausragender Stelle im Ortskern. Giebelseite zum Dorfplatz, Traufseite zur Kirchengasse.

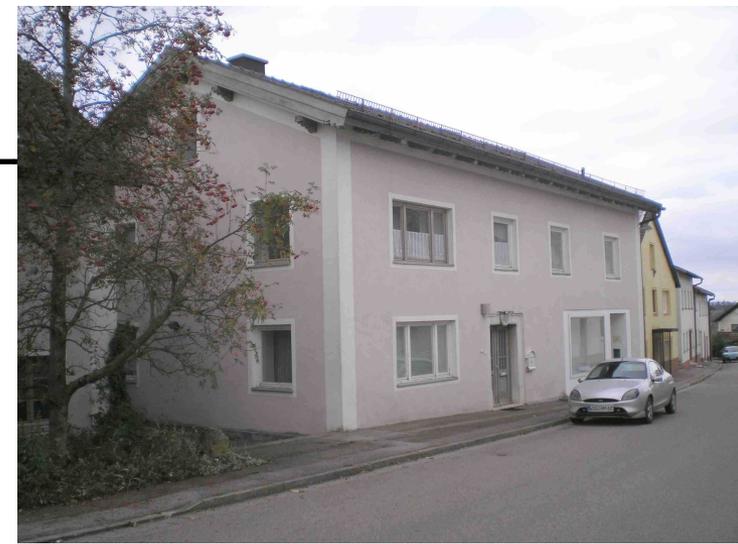
Behringer-Haus Bj. 1871  
Selzer Rosengasse

Stark modifiziertes JH; 2-geschoßig.  
Traufseite zur Straße.

Einst verbundenes Wohn- und Stallhaus; Dorfladen bis etwa 1974; heute mit FeWo und Ladenbüro.

Bruchstein-Mauern EG bis DG-Kniestock ~ 60 cm.

Dach-Überstand mit profilierten Pfetten- und Sparren-Köpfen. Keramik-Ziegel Deckung, einst Kalkplatten. 2 originale Ziegel-gemauerte Kamine.

Putz teilweise erneuert; moderner Farbanstrich; vertikale und dachschräge Lisenen, Fensterfaschen (Ende 1980er Jahre).

An der Stelle des einstigen Stalltors heute Büro-Eingang.  
Schaufensteröffnung nach 1945 aufgebrochen.

1-flügelige Fenster (wohl 1950er Jahre), ohne Fensterläden;  
zwei Aufbrüche (3-flügelig).

Profiliertes Haustürstock aus Juramarmor, ältere 2-flügelige Haustüre.
