# **Sachbericht zum Verwendungsnachweis**

## **Umbau und Nutzungsänderung Deisingerstrasse 1 und Stadtvogteigasse 1, Pappenheim**

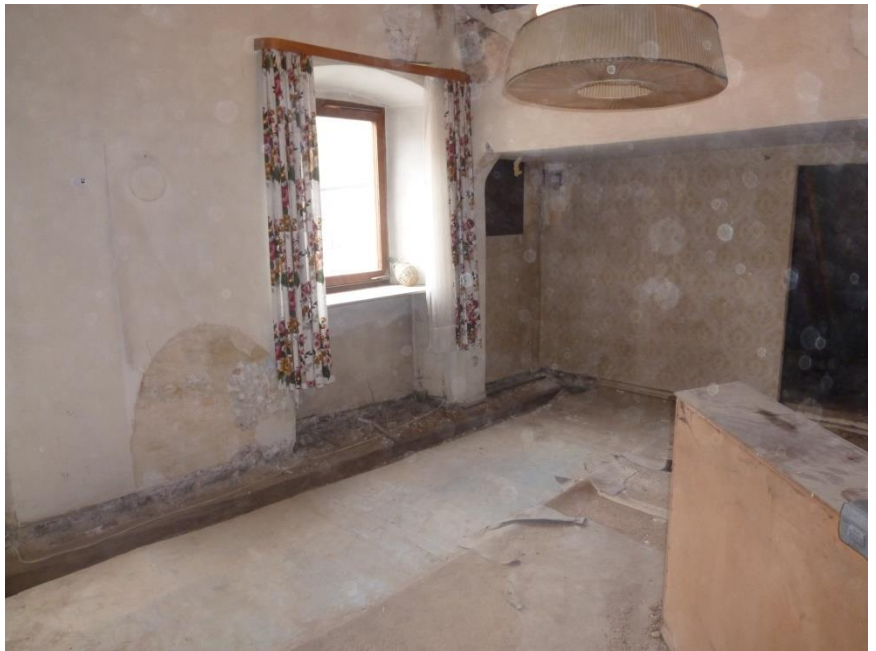
Dachboden

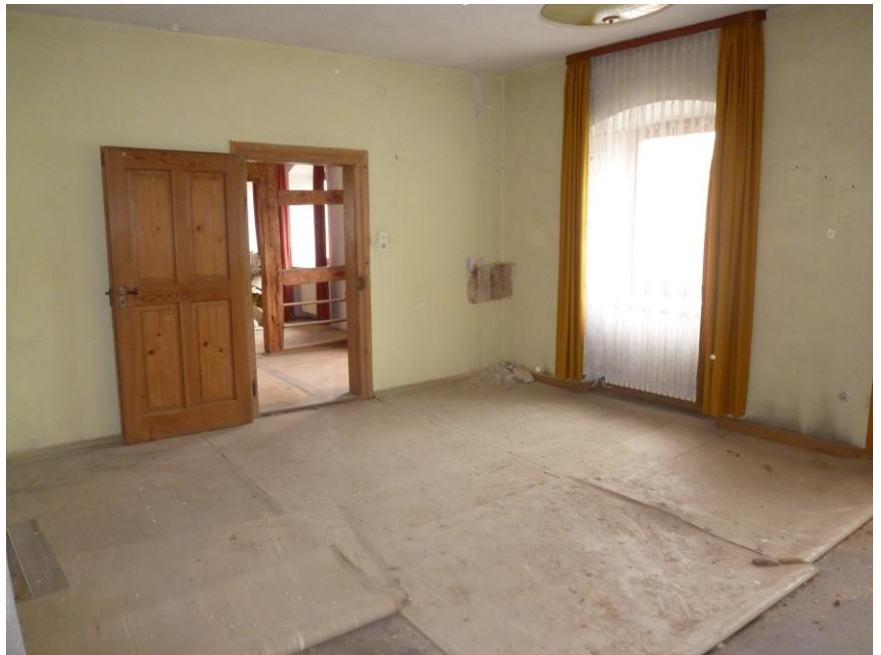
Dachgeschoss nach Freilegung

Um das Dachgeschoss mit dem zweiten Vortrags- und Seminarraum nutzen zu können, wurden die Deckenfüllungen zum zweiten Dachgeschoss entfernt. Die Empore steht damit in direkter Blick- und Nutzungsbeziehung zum darunter liegenden Raum. Die Zerrbalken wurden belassen. Eine interne Treppe verbindet die beiden Räume. Aus akustischen Gründen wurden die Sparrenfelder in diesen Räumen mit akustisch wirksamen Holzpaneelen bekleidet.

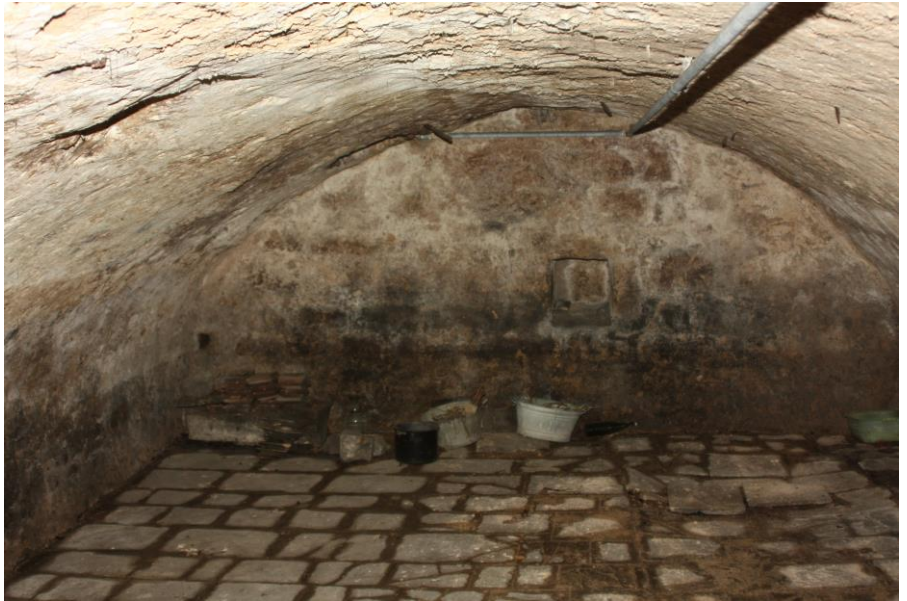
Rauchküche EG mit Tankeinbauten und Heizung

Dieser Treppenraum wurde in die bestehende Raumstruktur integriert und befindet sich auf der Südwestecke des Gebäudes im direkten Anschluss an das Haus des Gastes. Erhalten werden konnte das darunterliegende Gewölbe des Kellers und das sich im Erdgeschoss anschließende Gewölbe der Rauchküche. Diese musste gesichert werden. Nachgründungen waren nur in geringem Anteil im KG auf Grund der erhöhten Lasten unter den Kellerwänden notwendig. Im Erdgeschoss wurde die bestehende östliche und nicht ausreichend belastbare Innenwand durch eine Betonwand ersetzt.

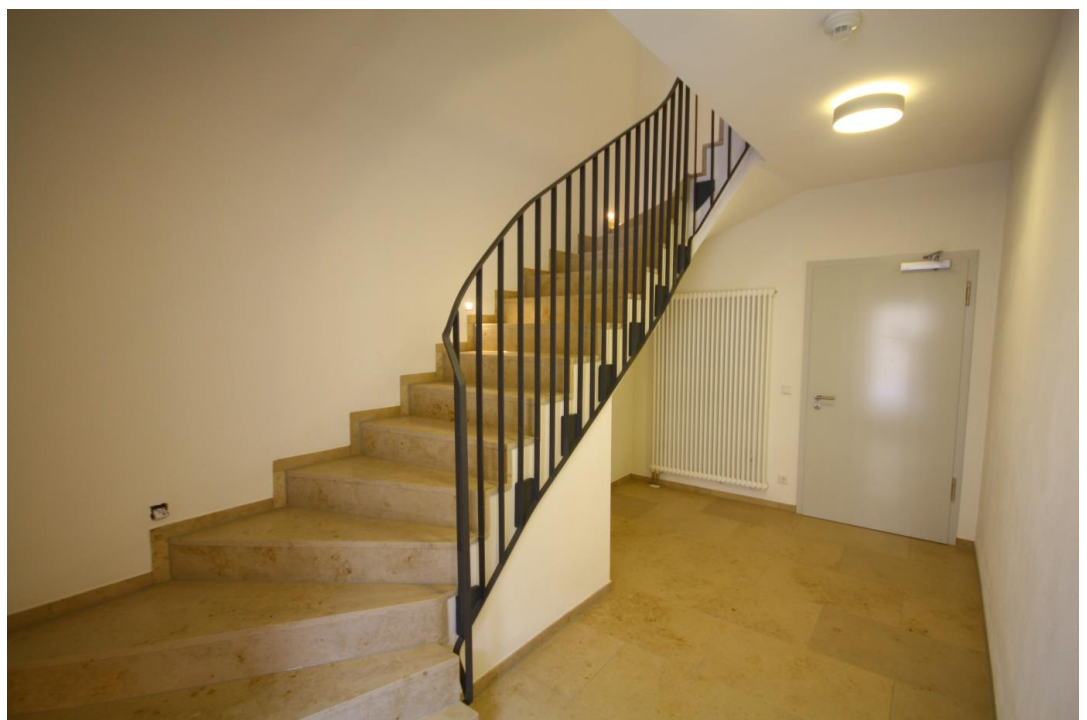
Treppenhaus Obergeschoss

Ein wesentlicher Eingriff in die Gesamtstruktur stellt der Einbau eines neuen „notwendigen“ Treppenraumes dar. Dieser Treppenraum dient als notwendige Treppe, wie auch als zweiter baulicher Rettungsweg zur Entfluchtung des Saales im DG des Haus des Gastes, in dem im Dachgeschoss ein notwendiger Flur um das neue Treppenhaus zu erreichen abgetrennt werden musste.

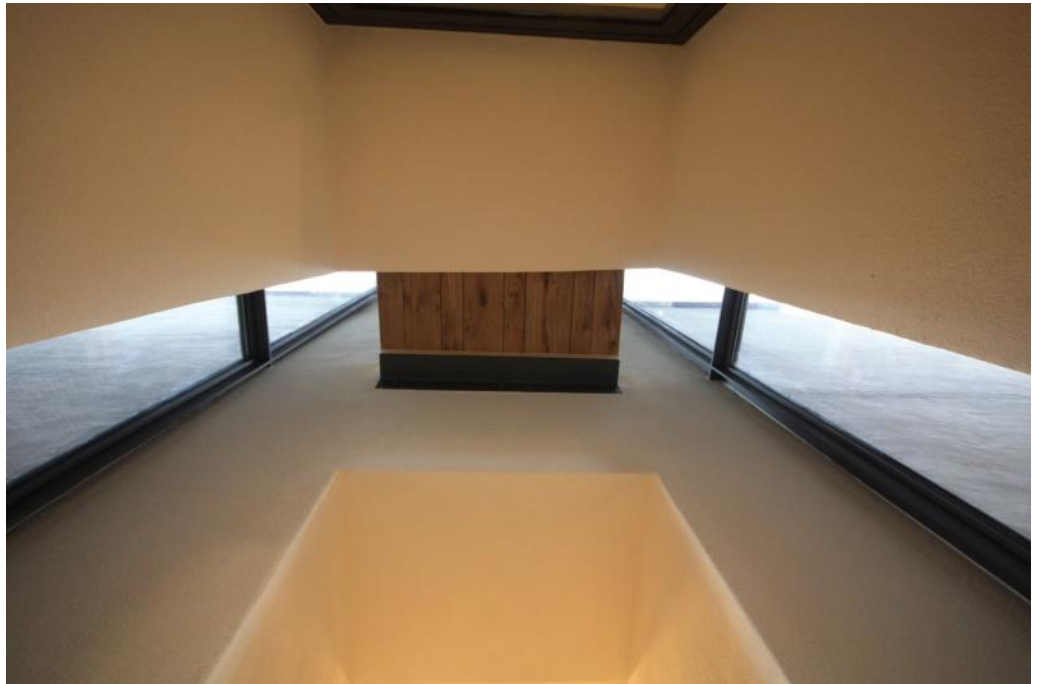
Treppenhaus Erdgeschoss

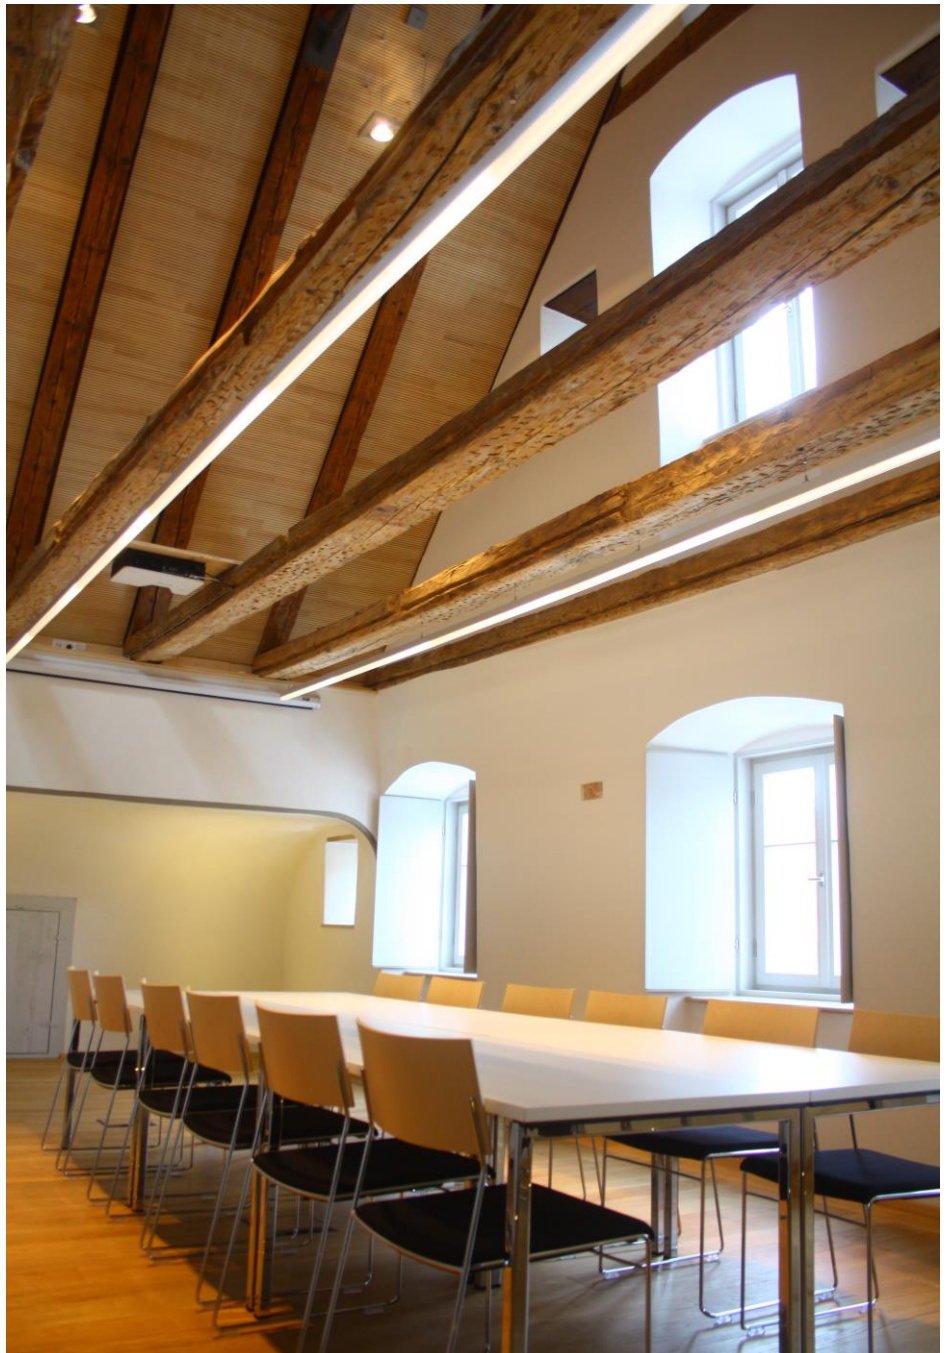
Giebelzimmer mit Aufgang Empore

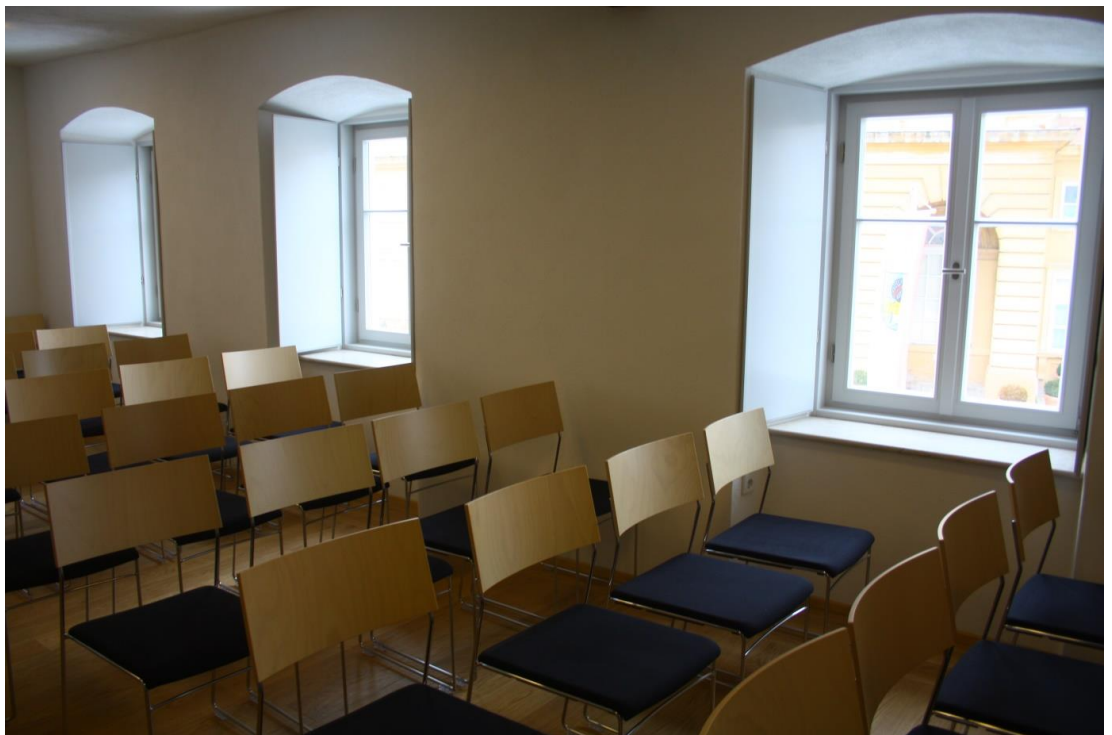
Europäisches Haus Giebelzimmer Empore

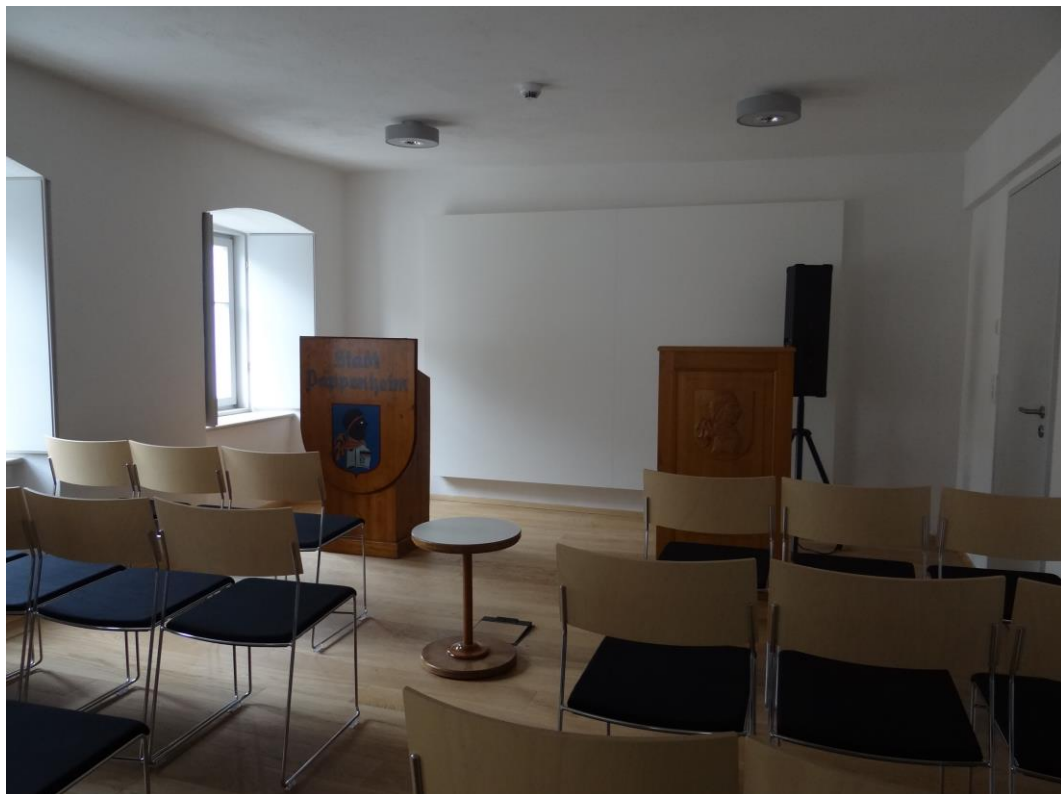
Europäisches Haus Raum der Begegnung Vortragsbestuhlung

Die bereits im 20. Jhdt. aufgelösten Fachwerkwände im OG im Bereich des Mittelfletzes wurden durch Stahlträger ersetzt. Dadurch konnte ein großer Vortragsraum (Raum der Begegnung) geschaffen werden.
